## 赤外線照明(IR LED)やご使用環境等による映像への映り込み現象について

ネットワークカメラの映像への被写体以外の映像の映り込み現象についてお知らせいたします。

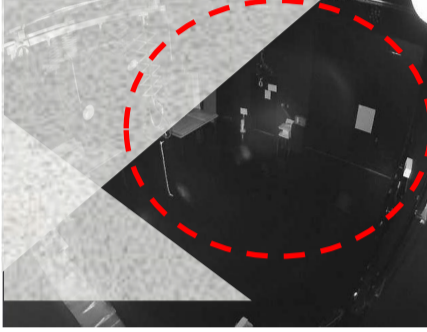
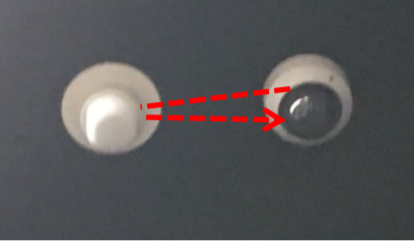
—	<ul style="list-style-type: none"> <li>・照明点灯時 (カラー運用時) は異常なし</li> <li>・天井照明OFFで、カメラが白黒・IR-LEDモード時のみ現象が発生する</li> <li>・直近に白色のセンサーあり</li> </ul>

カメラのIR-LED照射口の近くに火災センサーが位置している為カメラが発した赤外光が火災センサーに反射し、カメラに入射したことが原因

<ul style="list-style-type: none"> <li>・カメラの周辺に反射物がないことを確認して設置する</li> <li>・既設の場合は、反射物との距離を離す</li> </ul>
2	壁面からの反射	屋内ドーム

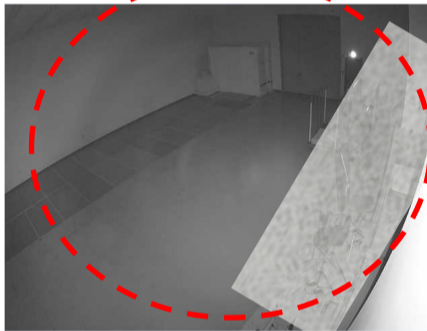
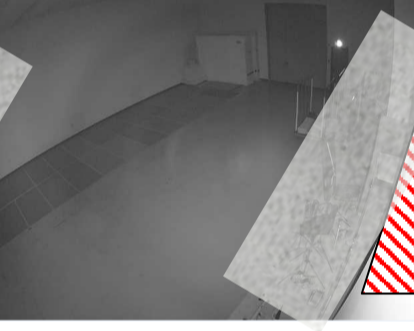
—	<ul style="list-style-type: none"> <li>・天井照明点灯時 (カラー運用) は異常なし</li> <li>・天井照明OFFで、カメラが白黒</li> <li>・IR-LEDモード時のみ現象が発生する</li> <li>・天井コーナー部に設置、横に白壁あり</li> </ul>

カメラからの赤外光が近接した壁 (斜線部) に反射しカメラに入射したことが原因

<ul style="list-style-type: none"> <li>・壁際から離して設置する</li> <li>・カメラ設定にて「最長露光時間」を短縮させてみる</li> <li>・同様にIR-LEDの強度を下げてみる</li> <li>・画角をずらす</li> </ul>
3	雨どい (ビニール紐など) の反射影響	屋外ボックス

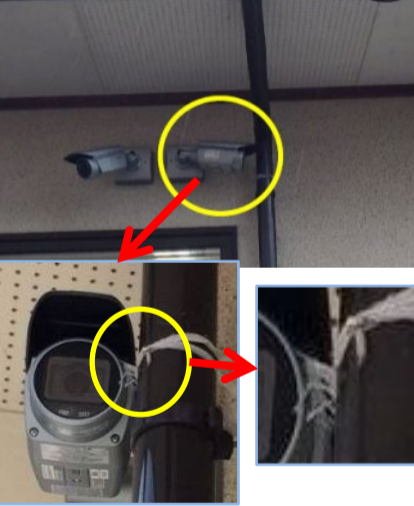
—	<ul style="list-style-type: none"> <li>・昼間のカラーモード時は良好で夜間 (IR使用時) のみ発生</li> <li>・屋外使用</li> <li>・壁、雨どいなどに近接している</li> </ul>

<p>映像の右側に比較的強い現象が見られることから、レンズに対し、左方向からの入射光による影響と考えられる。</p>	<ul style="list-style-type: none"> <li>・IR-LEDの光が近くの雨どいにくくり付けられていたビニール紐に当たって反射光の影響を受けていた</li> </ul>

<ul style="list-style-type: none"> <li>・雨どい・ビニール紐の影響を受けない様、設置場所又は画角を検討する</li> <li>・雨どい・ビニール紐を取り除く</li> </ul>

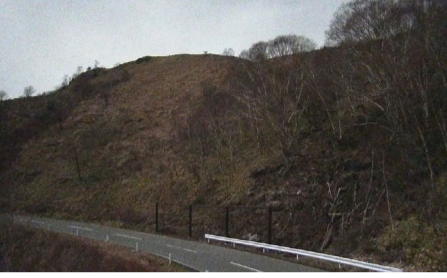
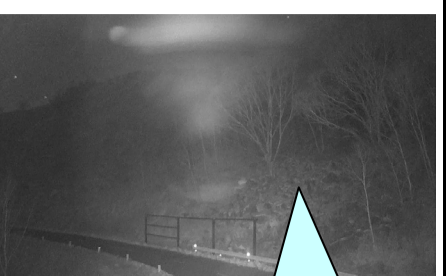
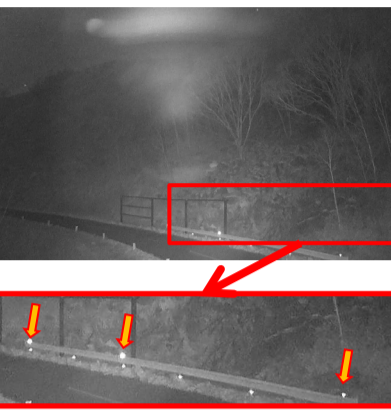
<ul style="list-style-type: none"> <li>・カラー運用時は昼夜共に異常なし</li> <li>・山間部の斜面監視用でポール設置、周囲に街灯等なし</li> </ul>

<ul style="list-style-type: none"> <li>・カメラが白黒・IR-LEDモード時で、月明りが無い暗い夜間に発生しやすい</li> </ul>

<p>映像の上部側に強い現象が見える事から、レンズに対し下側方向からの入射光による影響と考えられる。</p>	<ul style="list-style-type: none"> <li>・映像の上部側に強い現象が見える為、レンズに対し下側方向からの入射光による影響と考えられる</li> <li>・映像の下方に強く光る反射板が写っており、これらが原因である可能性が高いと推測される</li> </ul>

<p>周囲に外光が無く非常に暗い環境のため、アイリスは開放付近、電子感度UPは最大方向となっている事、センサー性能向上により感度が高い事もなどの要因と重なり顕著となった</p> <p>月明かり、車のライトなどが存在する日は、自動的にアイリスが絞られたり感度を落とす為、現象は低減・消滅した</p>
5	くもの巣映り込み	屋外ボックス

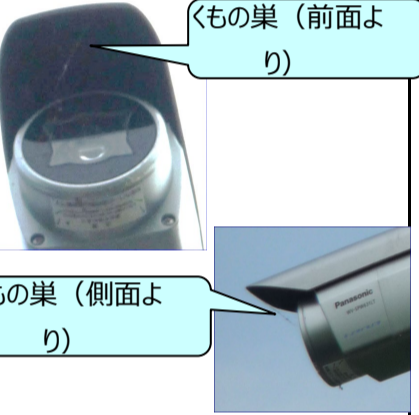
<ul style="list-style-type: none"> <li>・画面左右に白色の影が映る</li> <li>・屋外の河川監視用で周囲に照明、障害物なし</li> <li>・周囲は田園地帯で、ポール設置</li> <li>・夜間白黒・IR-LEDモード時の現象が発生する</li> </ul>

<ul style="list-style-type: none"> <li>・カメラ前面の画角内にくもの巣がIR-LED光を反射した</li> </ul>

<p>くもの巣 (前面より)</p> <p>くもの巣 (側面より)</p>	<ul style="list-style-type: none"> <li>・定期的な清掃の実施</li> <li>・くもの巣を除去する</li> </ul>

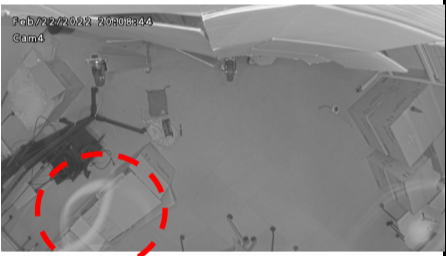
<ul style="list-style-type: none"> <li>・カメラ近傍に反射物があるため、反射物側のIR-LEDが反射して、画角内に影響を与える</li> <li>・画面に内部ケーブルの影が白く映る</li> <li>・夜間白黒・IR-LEDモード時のみ現象が発生する</li> </ul>

<ul style="list-style-type: none"> <li>・IR-LEDが近傍の壁に反射したことで、内部構造 (ケーブル) がドームカバーに映り込んだ</li> <li>・内部ケーブルがドームカバー近傍にあった</li> </ul> <p>→良い例</p>

<ul style="list-style-type: none"> <li>・壁から120mm以上離れた場所に設置する</li> <li>※離す距離は、壁の材質や、機器内部のケーブル処理状態に起因します</li> </ul>

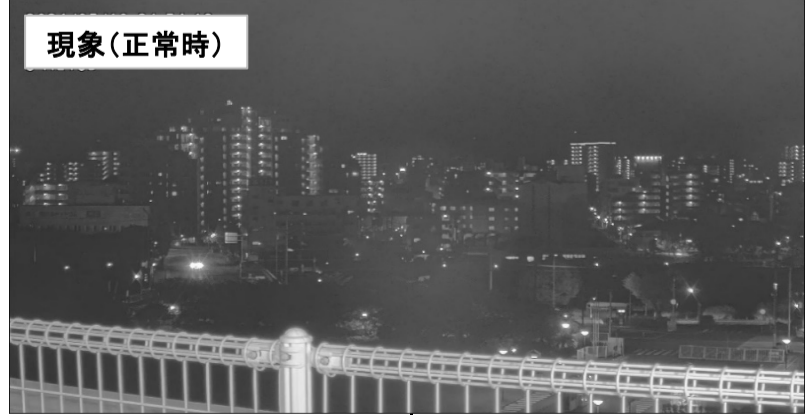
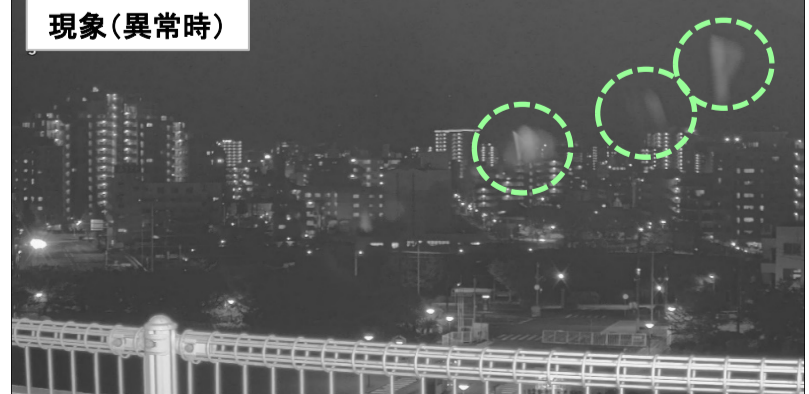
<p>カメラの画角調整時、TILT : 70°~85°、YAW : 50°~100°付近でIR LED Lightがカメラ筐体に反射し、映像へ映り込むことがあります。</p>

<p>反射の影響が無いようにTILT : 70°未満にするか、YAW : 50°未満に再調整してください。</p>

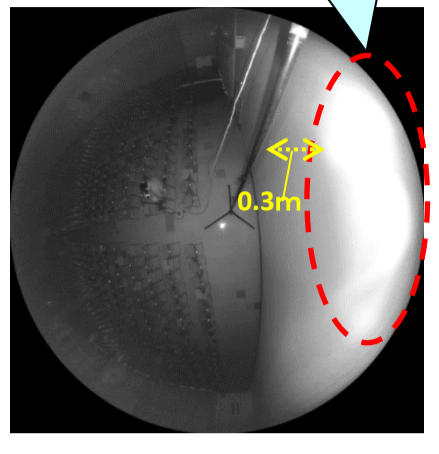
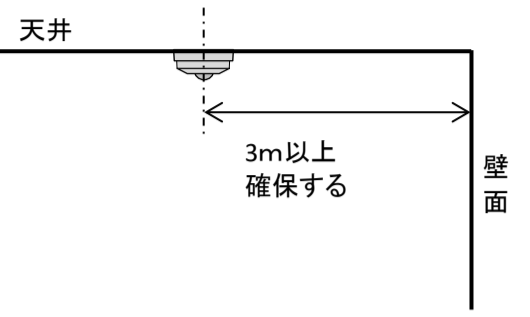
(天井設置、壁面との距離0.3m) 反射光の映りこみ	夜間にIR LEDを使用して撮影する時、壁設置では天井、天井設置では壁面がカメラ本体に近い場合、撮影映像に反射光が映ることがあります。	カメラの固定位置と天井または壁面までの距離を3 m以上確保してください。 (天井設置の場合の例)

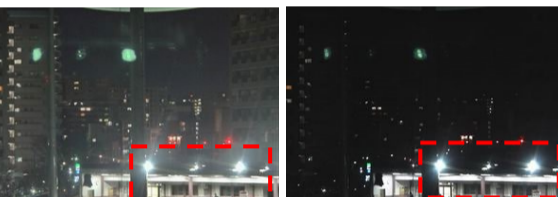
高輝度光源がカメラ(レンズ)に入社しないようにしてください。 ・高輝度光源の影響を受けない場所へ設置する。 ・カメラに高輝度光源が入り込まないように光を遮断する。(オプションのサンシェードなどをお使いください。)
10	LED照明の光源が線状に表示される	屋外ボックス  	—	画角内にあるLED照明の光源が線状に映っている。   夜間のビル街で照明の強い場所。  	照明の強い光がカメラ(レンズ)に入り込んで光の筋や光源の周りが白っぽく映るハレーションが発生。	カメラの設定を変更することである程度のハレーションを抑えることができます。

工場出荷状態 ・スーパーダイナミック: Off ・マスク: On(光源以外の箇所をマスク)
